OILレベルガイドキャップ外し 作業性の向上

いわき工場製造課 (V02)

回転寿司 サークル

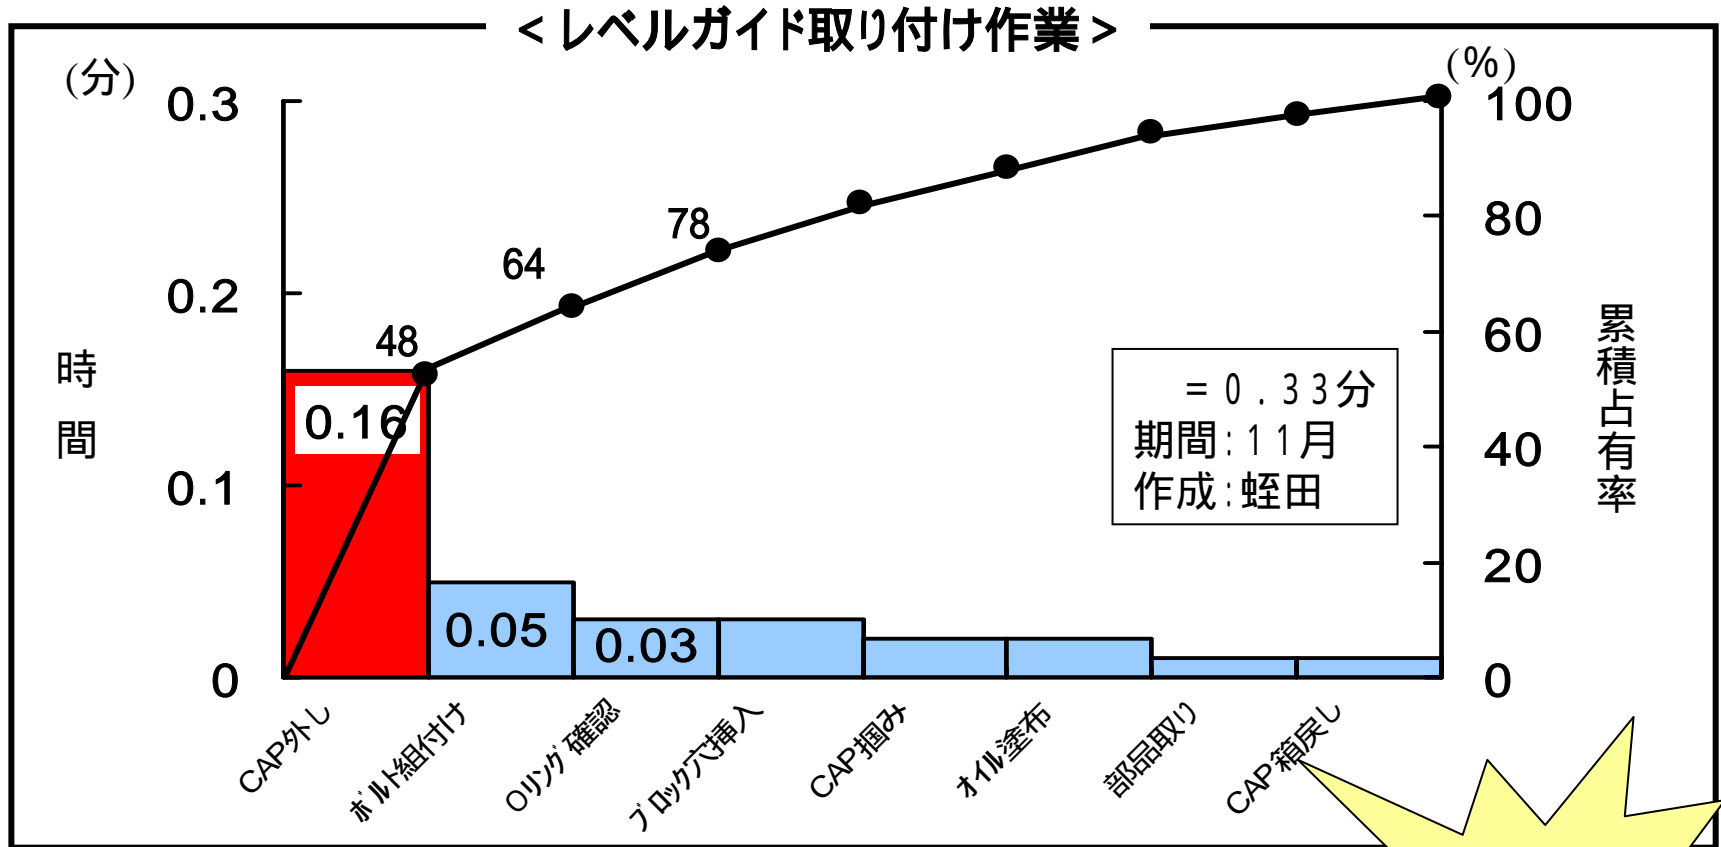
< 17工程(工藤)失敗作業時間パレート図 >

キャップの取り外しに**0.16分**かかる
48%を占める

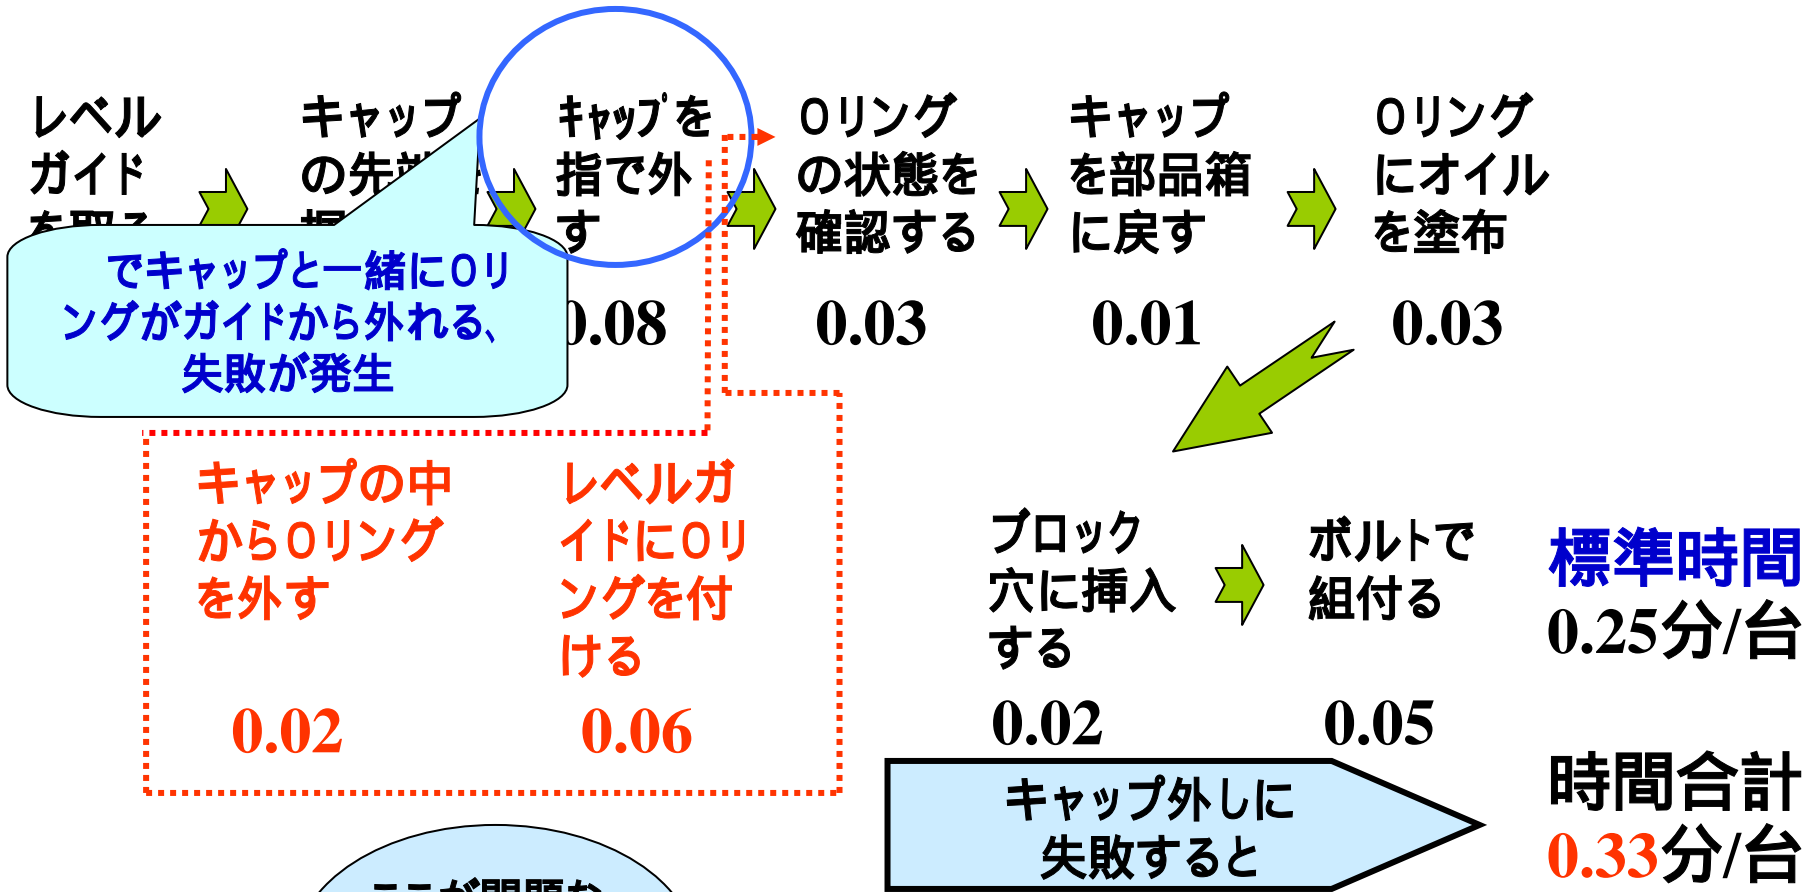
< レベルガイド組付け手順調査-17工程(工藤の作業) >

ここが問題な
んですよ！

わかったこと
★失敗したらキャップ外しに倍の時間が掛ってしまう

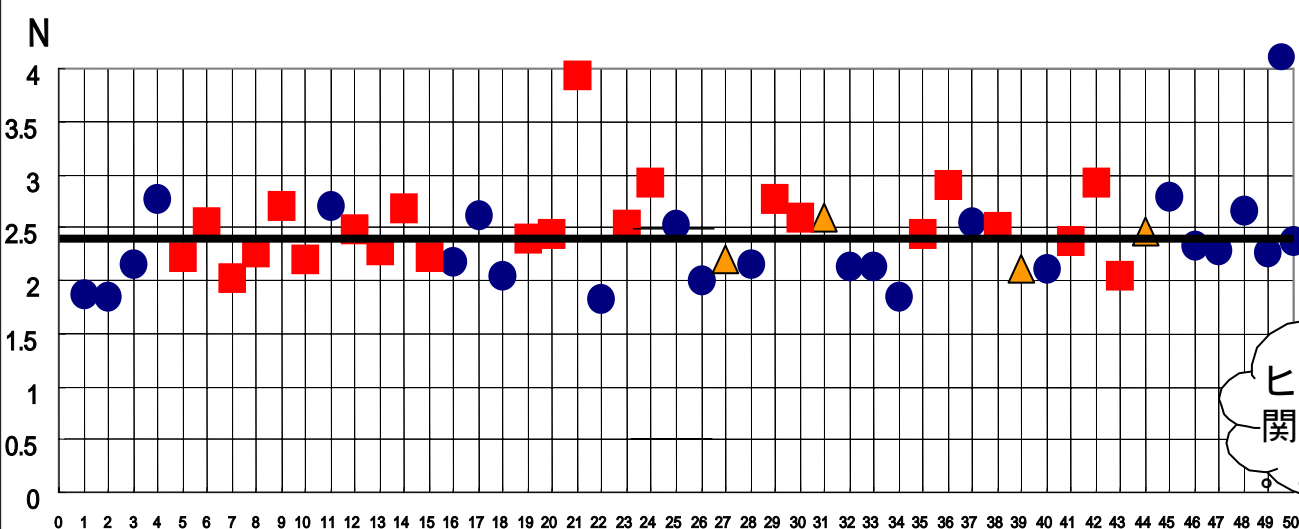
< キャップ外し抜き力とOリング外れの相関 >

■ 23件・・・Oリング外れ ▲ 4件・・・Oリングズレ ● 23件・・・外れなし

キャップ抜き力
とOリング外れに
相関はない

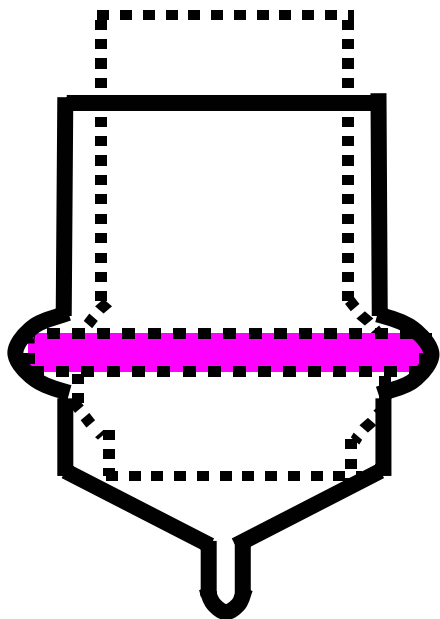
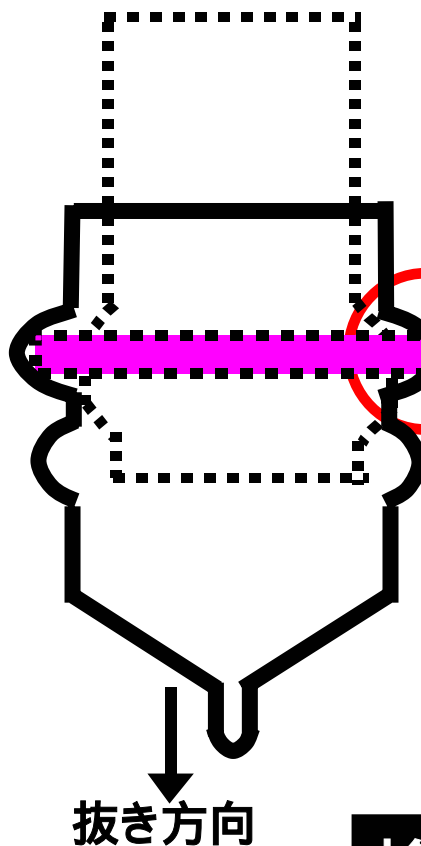
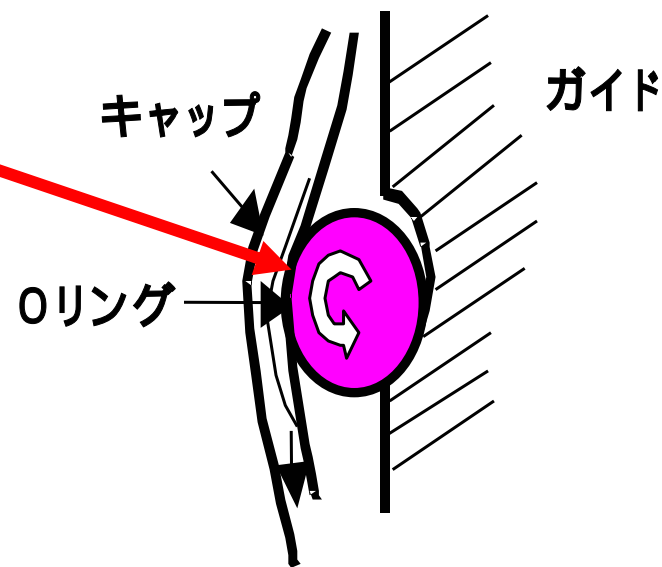
通常状態

キャップを抜く状態

キャップを抜く時Oリングがガイドから離れ様とする

1. 通常 0.4の締めしろ
2. 抜く時、1.4の締めしろで摩擦抵抗あり

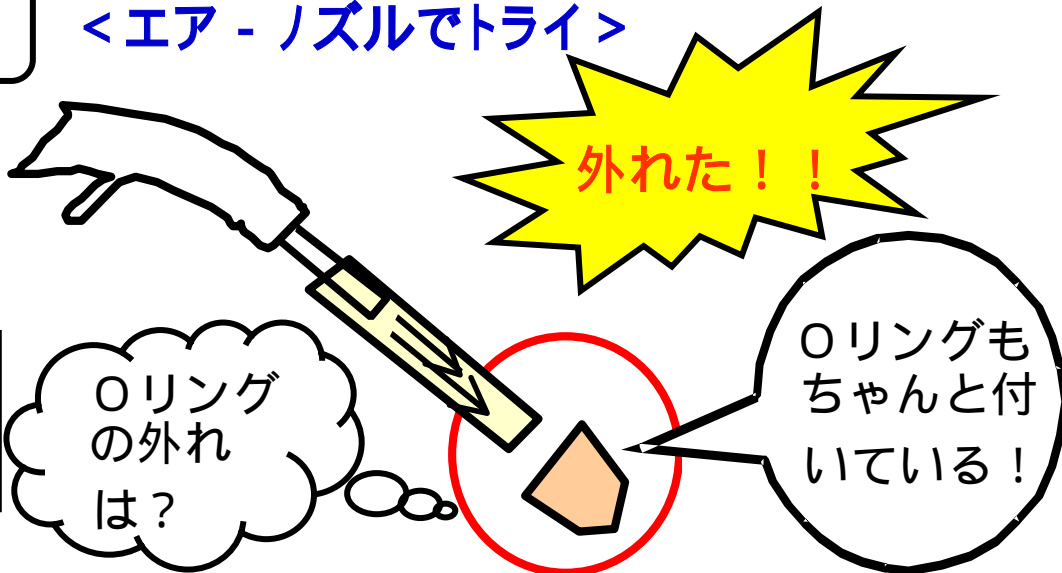
<エア - ノズルでトライ>

リング外れは0件で推移!
外し時間は0.02分

0.1 Mpa	膨らむが外れない
0.2 Mpa	膨らむが外れない
0.3 Mpa	外れるが引っ掛かる
0.45 Mpa	スムーズに外れる

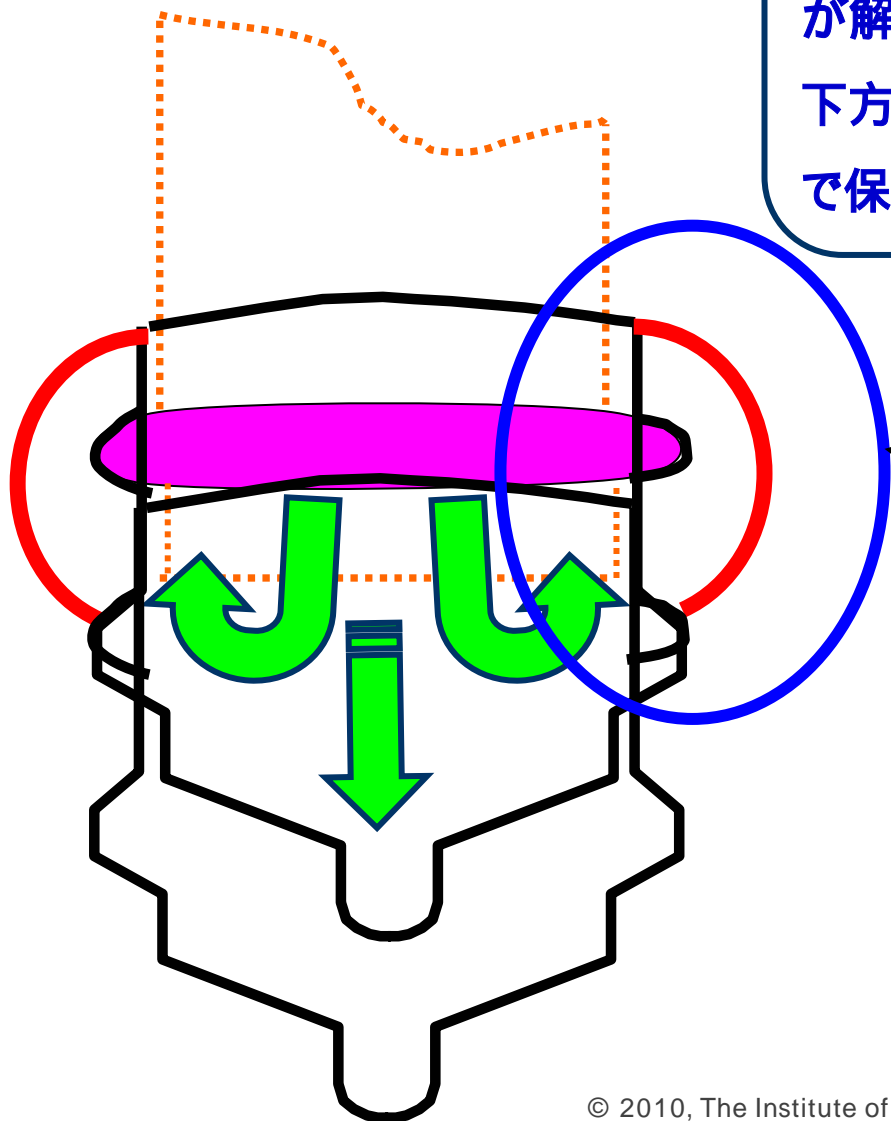
レベルガイドの中に入ったエアはすべての面に同じく圧力が発生。キャップは圧で膨らみしめしりが解除されOタッチとなり、エアが逃げ様とする下方向にキャップが押される。Oリングはエア圧で保持され、キャップだけが外れる。

キャップが膨らみOタッチになる

抜き力 < 推力
